Frana di Morcote, ripari e verifiche

A sei mesi dal disastroso smottamento: le opere di premunizione, l'inchiesta e la conta dei danni

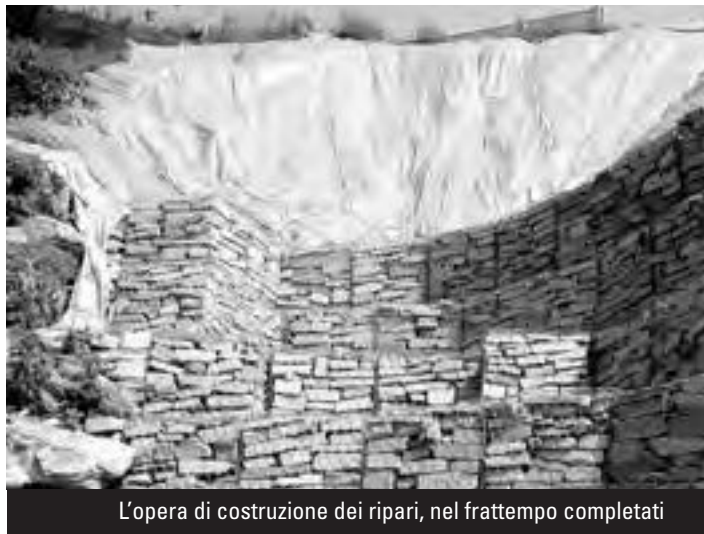
L'opera di costruzione dei ripari, nel frattempo completati

aspettare la licenza edilizia, una procedura autorizzata dal Cantone in caso di pericoli naturali. Licenza poi pervenuta dal Comune di Vico Morcote in settembre. Sono stati realizzati dei cosiddetti "gabbioni", gradini di materiale racchiusi da reti metalliche, che vanno a chiudere la corona di collina da cui si era generata la frana. Un lavoro ben fatto, stando a chi ha le competenze per esa-

minarlo, che comprende un sistema di evacuazione dell'acqua piovana, fattore delicato in opere del genere. I muraglioni vanno a sorreggere il terreno dove si trovano i vigneti del castello di Morcote. Proprio i terrazzamenti effettuati molto tempo fa (si parla degli anni '40, ma la datazione non è chiara) avrebbero infatti sovraccaricato le pendici della collina provocando o comun-

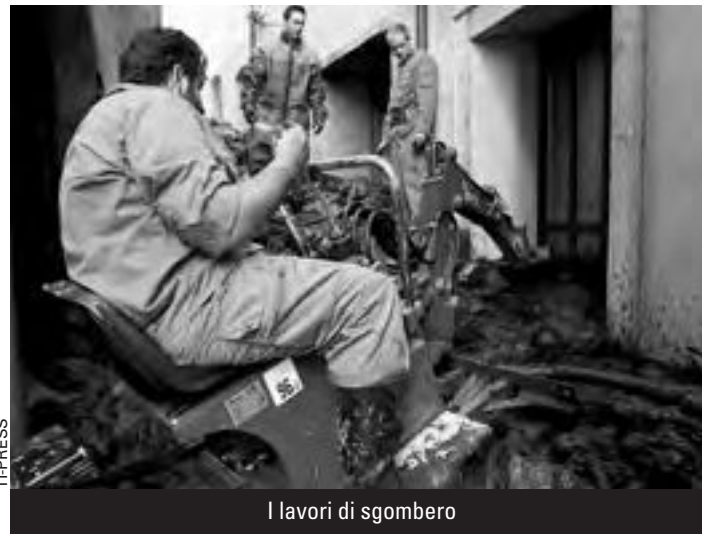
I lavori di sgombero
